## Hall, Saline 7

Auftraggeber: Stadt Hall

Durchführungszeitraum: Jänner 2000

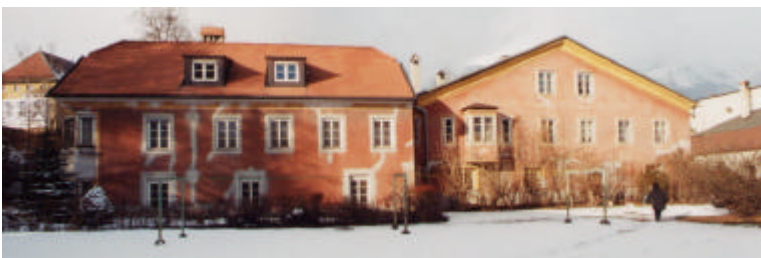
Südseite des Objektes mit linkem späteren Anbau
