Hall, Schlossergasse 3, Dachbodenausbau

Auftraggeber: Heubacher Manfred
Durchführungszeitraum: 1999 - 2000

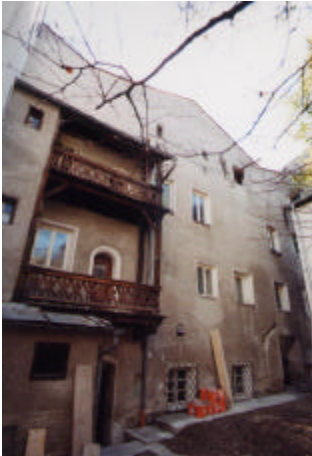
Hoffassade vor dem Umbau

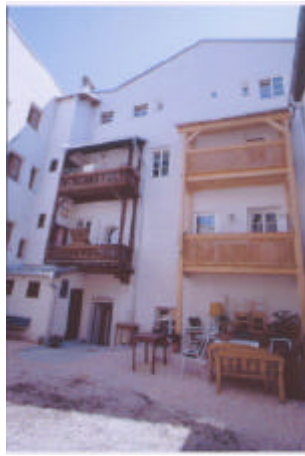
Nach dem Umbau

Die unregelmäßige Fenstergliederung, typisch für das Dachgeschoß wurde beibehalten, der zweite Balkon übernimmt die Formsprache des „Alten“ in moderner Weise.

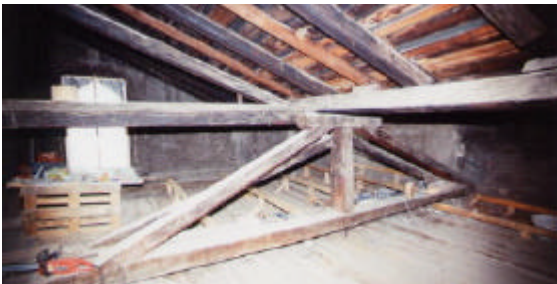
Das historische Sprengwerk überträgt die Last des Daches auf lastableitende Mauern. Man beachte die niedrige Durchgangshöhe unter dem Graben (innere Wasserableitung mittels Holzrinne) des Daches

Das Haus steht unter Denkmalschutz, der Dachstuhl (mind. 400 Jahre alt) muß erhalten bleiben. Nach einer exakten Bauaufnahme stellt sich heraus, daß der Dachbodenausbau nur dann durchführbar ist, wenn der Dachstuhl gehoben werden kann.

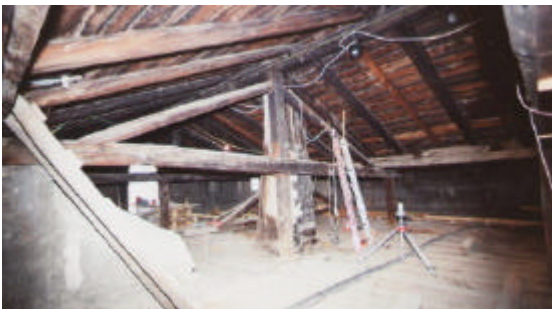
Blick nach Südwesten, hier zeigt sich, trotz der niedrigen Grabenhöhe, die Offenheit des Dachraumes.

Durch eine Analyse des Dachstuhles und der einzelnen Hölzer mit ihren Verbindungen kann dem Denkmalamt nachgewiesen werden, daß ein Heben des statischen Systems ohne Beschädigung oder Zerstörung der historischen Substanz möglich ist.

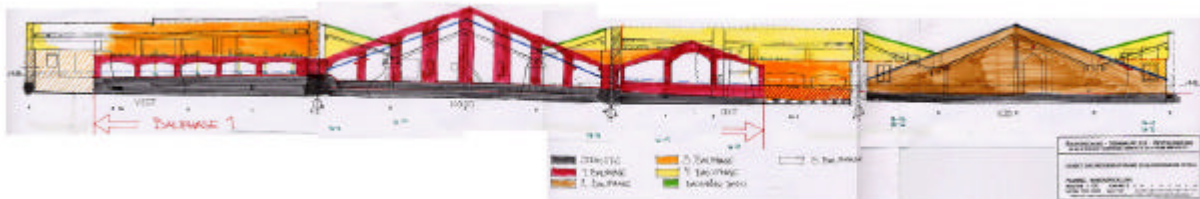
Wandabwicklung des Dachgeschoßes mit mindestens fünf Bauphasen.

Im Dachgeschoß können fünf Bauphasen festgestellt werden. Das ursprüngliche Satteldach hatte, vermutlich in der zweiten Bauphase einen Quergiebel – ein Indiz dafür, daß das Objekt in früheren Zeiten teilweise freistehend war. Später wurde mehrfach die Dachhöhe gewechselt (Ursache dafür waren vermutlich Brände, die auch in der Stadtchronik erwähnt werden) und dann das Satteldach in ein Grabendach umgewandelt. In der jetzigen Umbauphase wurde der Dachstuhl auf eine früher schon vorhandenen Höhe gehoben.

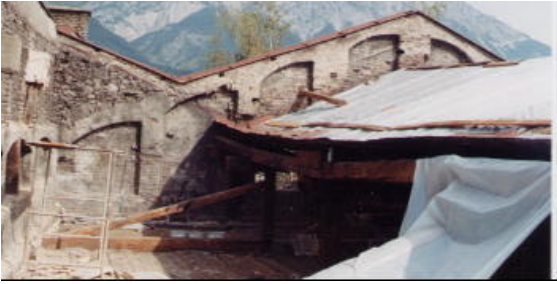
Man sieht hier an der Nordwand die alte Höhe des Daches

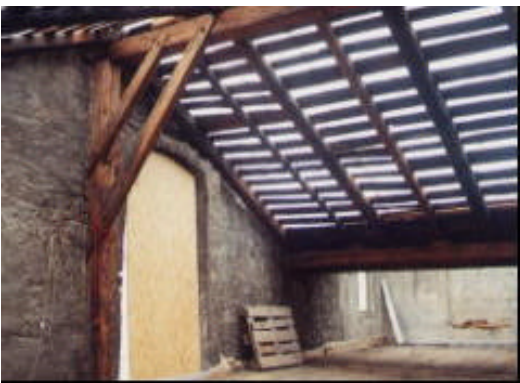
Vorher

Blick zur Südwand

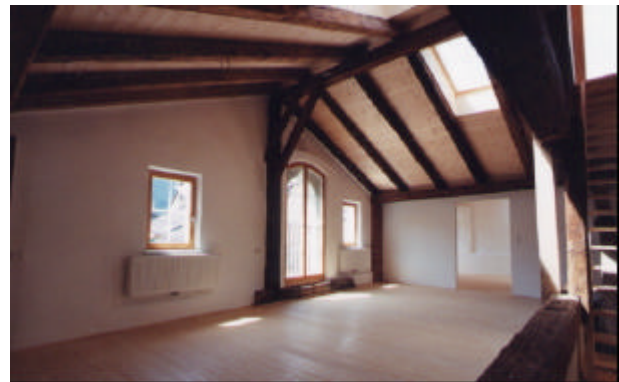
Nachher

Wohnzimmer gleiche Blickrichtung wie vorher, aber neu.

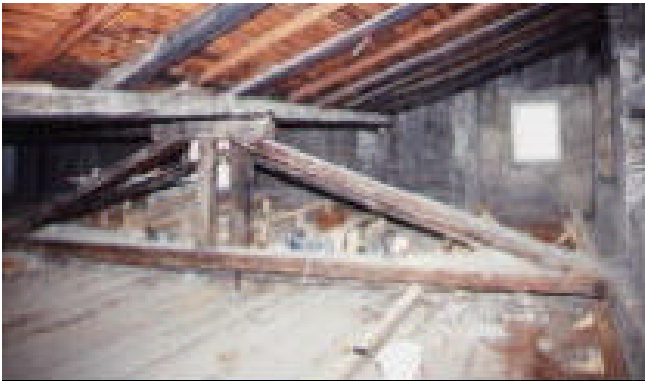
Süd- und Westwand mit doppeltem Gesperre

Wohnzimmer Blick zur Küche, im Vordergrund das in den Grundriss integrierte Gesperre

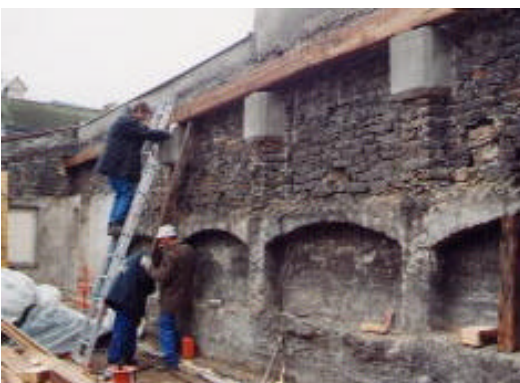
Westwand mit sanierten Pfettenauflagern

Die Struktur der alten Westwand blieb erhalten.
