Hafling, St. Katharina

Auftraggeber: Denkmalamt Südtirol, Mineralogisches Institut Universität Innsbruck

Durchführungszeitraum: Jänner – Juni 1999

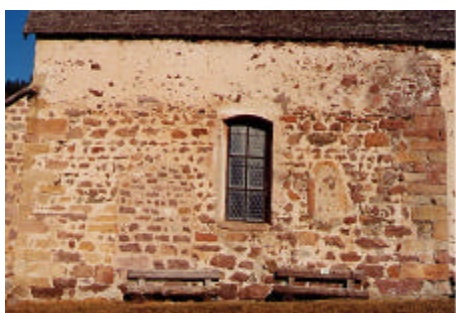
Auch während der Arbeit in Hafling tauchen wir langsam in die Zeitgeschichte des Baukörpers ein und entdecken Spuren früherer Bauphasen. St. Katharina wurde vor 1250 erbaut, von dem ursprünglichen romanischen Bau sind heute noch sichtbare Teile (grün) erhalten. Ca. 1450 wurde die östlich gelegene Apsis durch einen gotischen, polygonalen Chor (orange) ersetzt. Im Zuge dieser gotischen Adaptierungen erfolgte ein Gesamtumbau. Die Wände des Kirchenschiffes wurden ebenso wie der angebaute Turm (gelb) erhöht. In der Kirche konnten zwei unterschiedliche Ausführungen und Höhen des Daches nachgewiesen werden; eventuell dürfte die Kirche oder der Dachstuhl aufgrund ihrer exponierten Lage (Blitzeinschlag!) einmal abgebrannt sein (Steinschäden am Turm deuten zusätzlich darauf hin). Weitere Veränderungen der Gestalt und Anbauten (roter Vorbau) finden von 1500 bis 1900 statt. Durch die Bauaufnahme konnte, wie bereits erwähnt, in mehreren Bereichen der genaue Ablauf der damaligen Bautätigkeiten aufgezeigt werden und Irritationen im heutigen Grundriss erklärt werden.

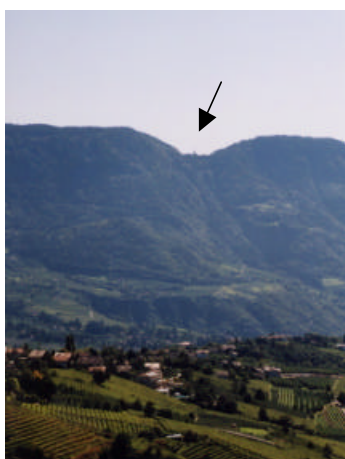
Südwand mit Resten des romanischen Mauerwerks

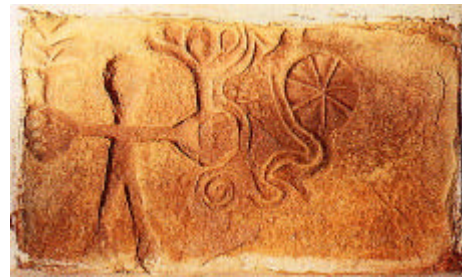
In einem kleinen Büchlein entdeckte ich die Abbildung einer Steintafel aus vorromanischer Zeit, die in der Nähe der Kirche gefunden worden sein soll. Sie stellt eine menschliche Figur mit ausgestreckten Armen, einen Baum und Blume tragend dar; an ihrer linken Seite befindet sich eine Scheibe mit sieben Speichen, die eventuell die Sonne darstellen könnte.

Mich beschäftigt immer wieder die kleine Steintafel. Könnte die Kirche nicht auch noch eine zusätzliche astro-archäologische Bedeutung haben. Es ist bekannt, daß der Bereich von Meran schon zu frühesten Zeiten besiedelt war. Unterhalb von Schloß Tyrol finden seit mehreren Jahren archäologische Grabungen statt, dabei wurden sehr frühe Besiedlungsspuren freigelegt. Könnte nicht die Kirche in einer bestimmten Beziehung zu diesem frühen kulturellen Zentrum stehen? Zudem die Kirche von diesem Ausgrabungsplatz aus gesehen wie Kimme und Korn im Sattel des gegenüberliegenden Berges erscheint.

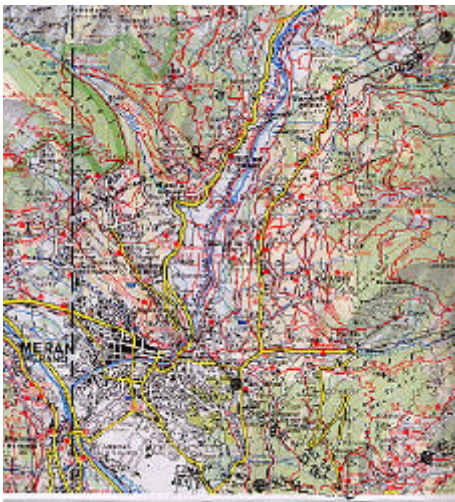
Aus einer exakten Landkarte werden die geographische Lage und Ausrichtung der Punkte bestimmt und im Computer verknüpft. Die Berechnungen ergeben, daß von Schloß Tyrol aus genau zu Winter-sonnenwende am 21. Dezember die Sonne im Sattel hinter der Kirche St. Katharina aufgehen soll. (Eine weitergehende Überprüfung von astro-archäologisch relevanten Daten ergibt, daß vom gleichen Siedlungsplatz aus zur Sommersonnenwende(21.Juni) die Sonne genau hinter einem markanten Berg der Umgebung (Hirzer Spitz 2780m) aufgehen wird).
